- >> Kernsanierung des Schwimmerbeckens im Sopro Komplettsystem
- >> Komplexe Detaillösungen für Bauteilfugen und Beckenumgangsanschluss
- >> Ausgleichsarbeiten mit Sopro Rapidur® B5 und Sopro SchwimmBadPutz
- >> Termindruck durch Schulbeginn nach den Sommerferien

Volksschwimmhalle, Zerbst

Erfolgreiche Schönheitskur fürs große Becken

Komplexe Abdichtungs- und Fliesenarbeiten komplett im Sopro-Schwimmbad-System

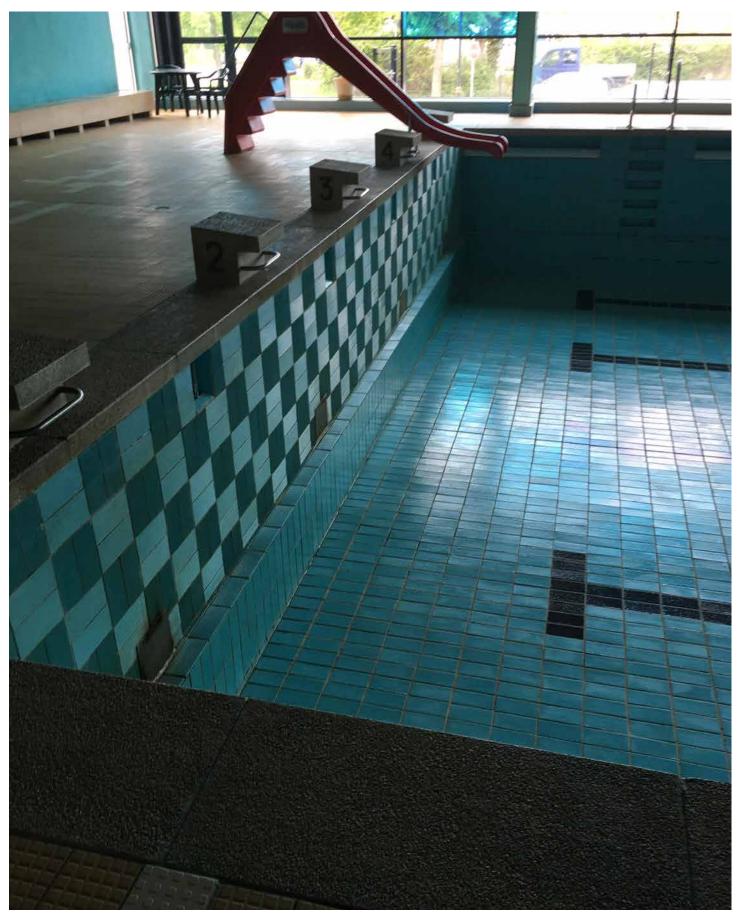
Kurz vor der Sanierung: Das Schwimmerbecken hat den Glanz alter Tage verloren und soll erneuert werden.

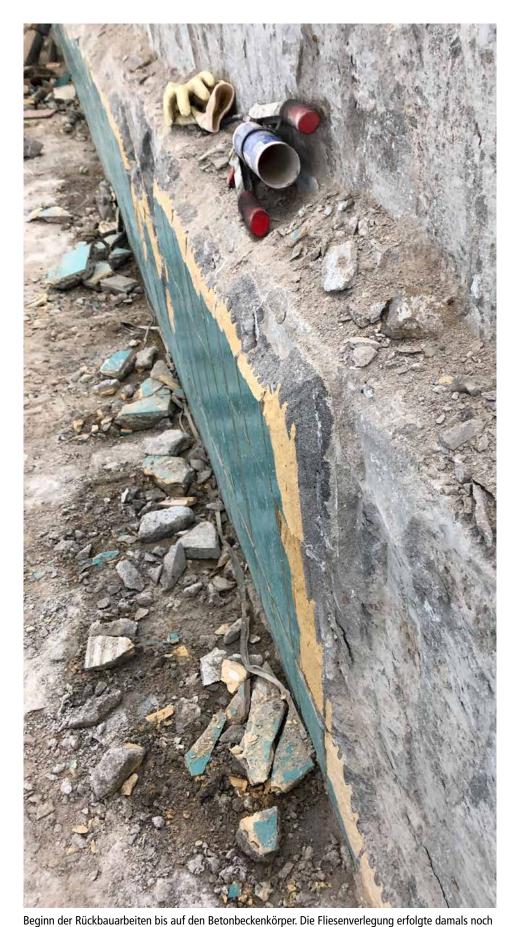
Die freigelegte Bauteilfuge stellt eine besondere technische Herausforderung für die weiteren Arbeiten dar.

Als zusätzliche technische Herausforderung musste die Bauteilfuge, die das Becken in zwei Teile trennt, unter Verwendung von doppellagig verbautem Dichtband und Sopro PU-FlächenDicht, einer hochflexiblen Polyurethanharzabdichtung, abgedichtet werden.

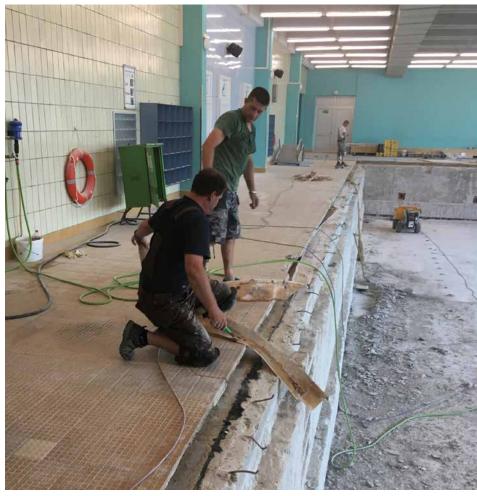
Rückbau des Bestandsaufbaus am Beckenkopf

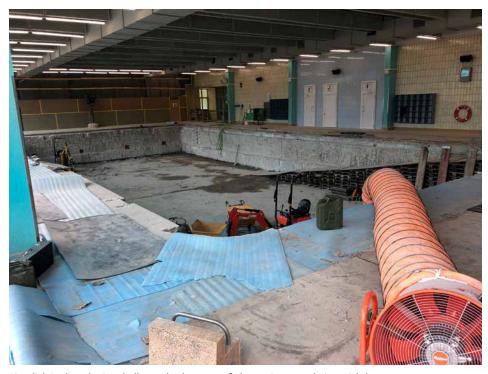
Ein Blick in die Schwimmhalle macht das Ausmaß der Sanierungsarbeiten sichtbar.

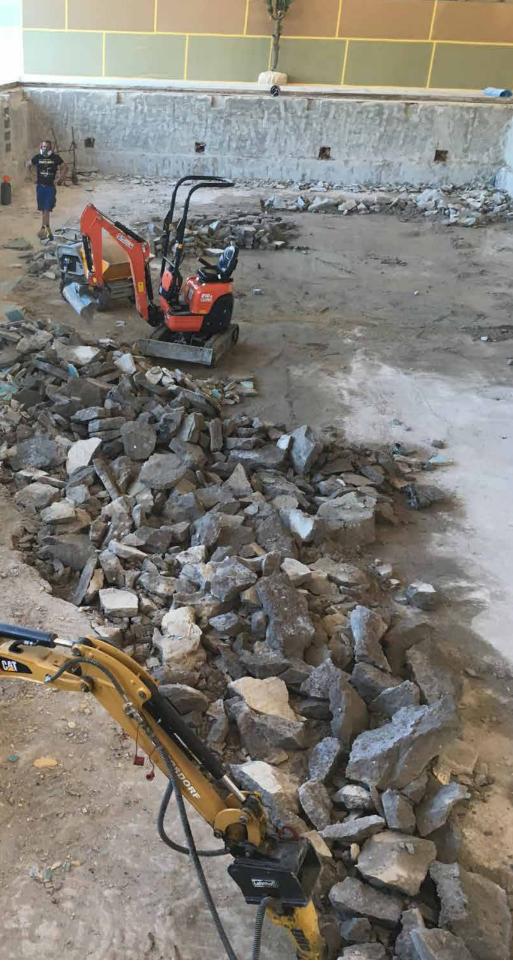
Abtragen des Altbelags und der Unterkonstruktion am Beckenboden erfordern den Einsatz von schweren Geräten.

In einem ersten Arbeitsschritt wurde das Becken bis zum reinen Betonkörper freigelegt. Im Zuge dieser Arbeiten wurde das tatsächliche Ausmaß der Beschädigungen an der ca. 500 m² großen Oberfläche des Betonbeckenkörpers sichtbar. Die freiliegenden und rostenden Bewehrungsstähle mussten fachgerecht instandgesetzt werden. Nach der Entrostung der Bewehrungseisen wurde ein Korrosionsschutz und ein Betoninstandsetzungsmörtel verwendet, um diese Schadstellen fachgerecht zu schließen. Auch die veralteten Abläufe und Durchdringungen, wie Scheinwerfer und Einströmdüsen mussten komplett ausgebaut und ersetzt werden. Zur besseren Durchströmung des Beckens wurde zusätzlich moderne Schwimmbadtechnik im Betonkörper verbaut.

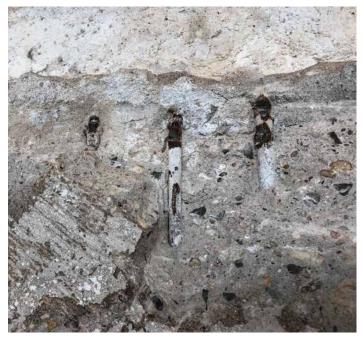
Instandsetzung von rostendem Bewehrungsstahl mit dem Sopro Repadur-System. $\overline{\mbox{\sc Repadur-System}}$

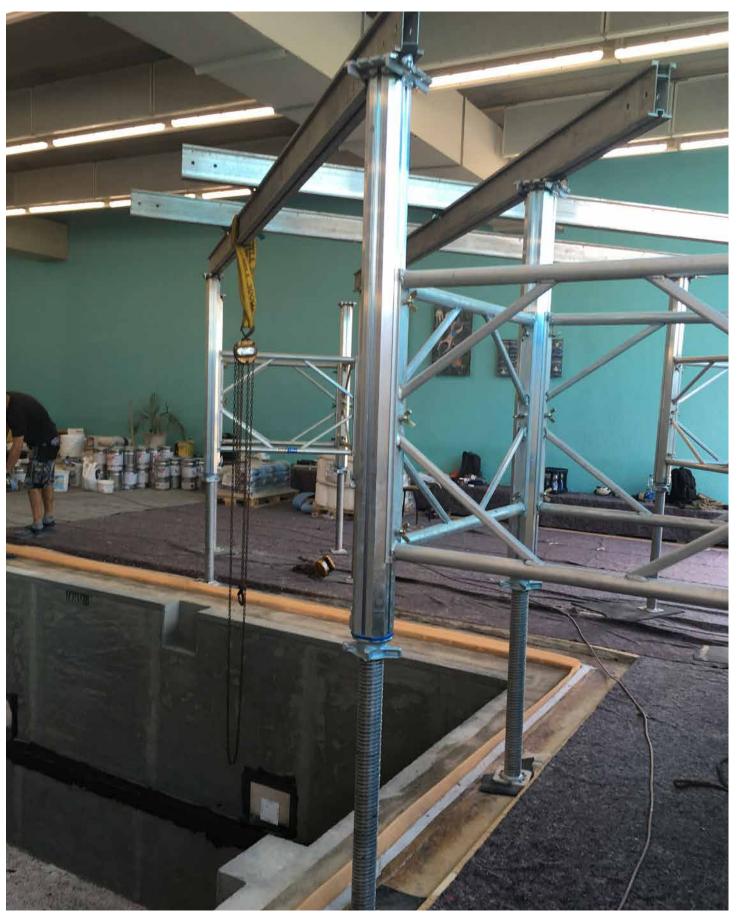
Materialaufzug in Eigenkonstruktion erleichtert die Arbeiten im Becken.

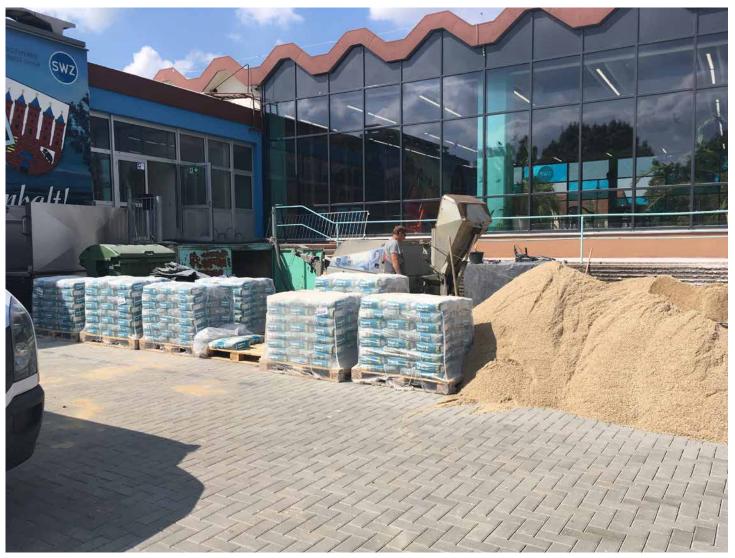
Wartet auf seinen Einsatz am Beckenboden: Sopro Rapidur B5 SchnellEstrichBinder

Der Boden wurde aufgrund der notwendigen Gefällegebung und der entsprechend großen Schichtdicken mit einem Schnellzementestrich als Verbundkonstruktion egalisiert. Zum Einsatz kam dabei mit dem Sopro Rapidur® B5 SchnellEstrich-Binder ein kunststoffvergütetes Spezialbindemittel zur Herstellung schnell erhärtender und früh belegereifer Zementestriche in Anlehnung an DIN 18560 an, der an der Baustelle mit Zuschlag (Estrichsand) angemischt wird. Der Beckenumgang sollte im Zuge der Sanierungsarbeiten nicht verändert werden, sodass eine geschickte und technisch funktionierende Lösung an der Stelle geplant werden musste. In diesem Zug standen die Experten von der Sopro auch immer beratend zur Seite.

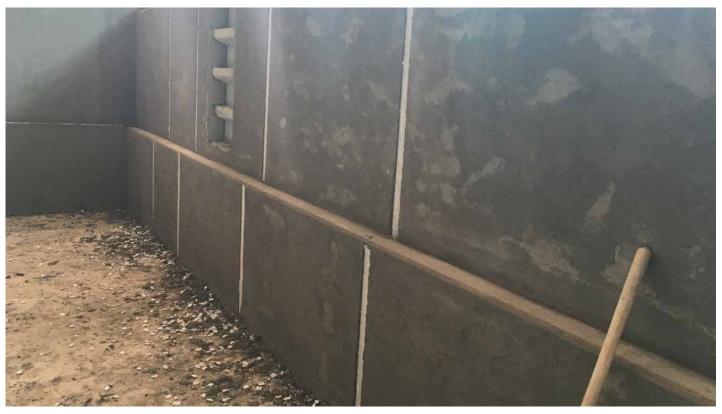
Schwimmbeckenwand ausgeglichen mit Sopro SchwimmBadPutz

der Oberflächenhaftzugfestigkeit auf den Betonuntergründen im Schwimmbecken, konnten die weiteren Arbeiten starten. Die extremen, im Rohbau vorgefundenen Toleranzen wurden in großen Teilen mit dem Sopro SchwimmBadPutz ausgeglichen. Es handelt sich hierbei um einen standfesten, schnell erhärtenden Putz- und Spachtelmörtel. Er dient zum Herstellen von flucht- und lotrechten sowie ebenflächigen Untergründen für das anschließende Ansetzen bzw. Verlegen keramischer Belagsbaustoffe sowie Natur- und Betonwerksteine. In Schichtdicken von 3-30 mm lässt sich das chromatarme Material als Ausgleichsputz im Schwimmbad- und Beckenbau einsetzen. Die Mörtelzusammensetzung dieses PCC-Mörtels erfolgt ohne Zusatz von Kalkhydrat und entspricht dem Merkblatt des Zentralverbands des Deutschen Baugewerbes ZDB "Schwimmbadbau - Hinweise für Planung und Ausführung keramischer Beläge im Schwimmbadbau, Juli 2008".

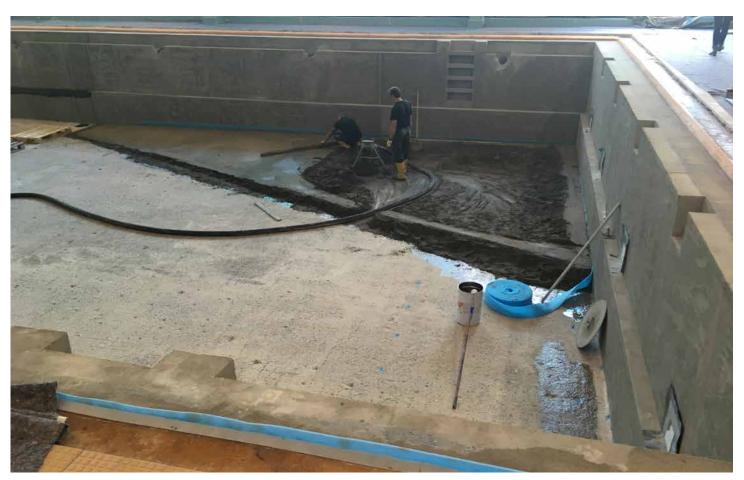
Einbau des Verbundestrichs

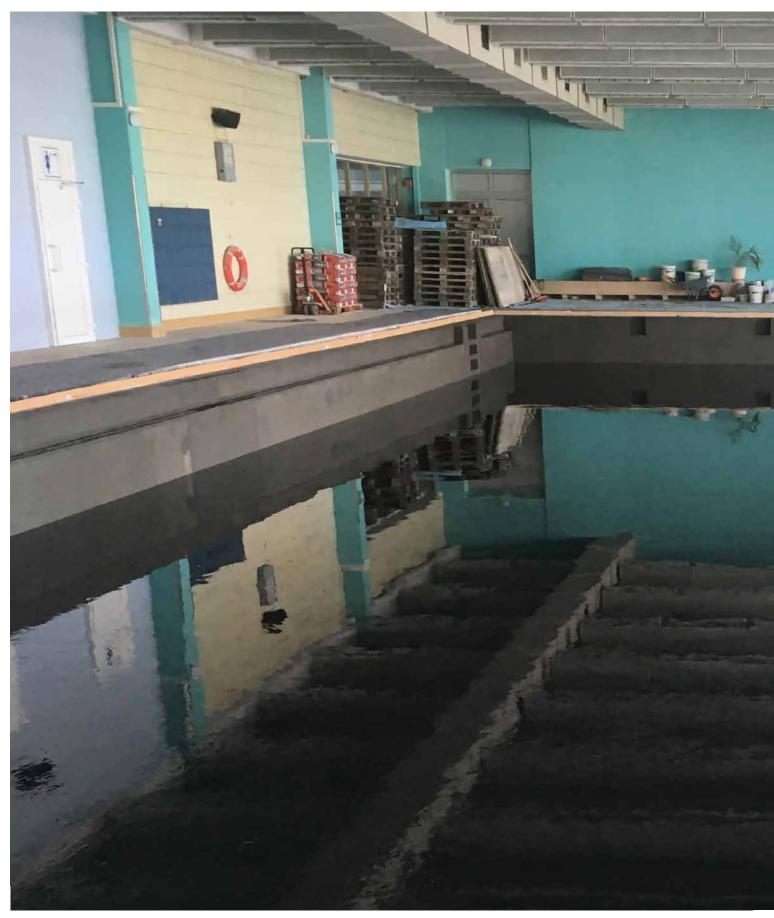
Probebefüllung nach der Erstellung der Verbundabdichtung

höchste Flexibilität sowie einen sehr niedrigen Verbrauch aus. Zur Prüfung der Dichtigkeit des Beckens und der Mangelfreiheit der Verbundabdichtung erfolgte nach dem Abdichten eine 14-tägige Probebefüllung mit gechlortem Wasser.

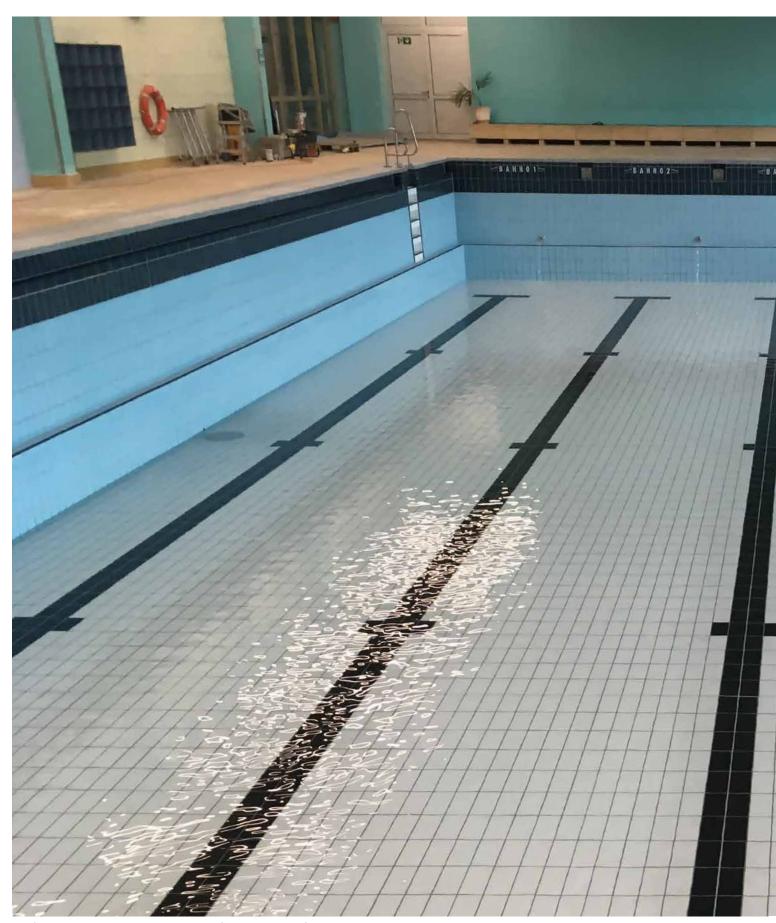
Das fertiggestellte Becken wird mit Wasser gefüllt und ist bereit für Badegäste.
